Avaliação da Integridade Estrutural e Prevenção de Avarias em Veios de Manivelas de Motores

Dissertação para obtenção do grau de Mestre em Ciências Militares Navais,
na especialidade de Engenharia Naval – Ramo Mecânica

Alfeite
2015

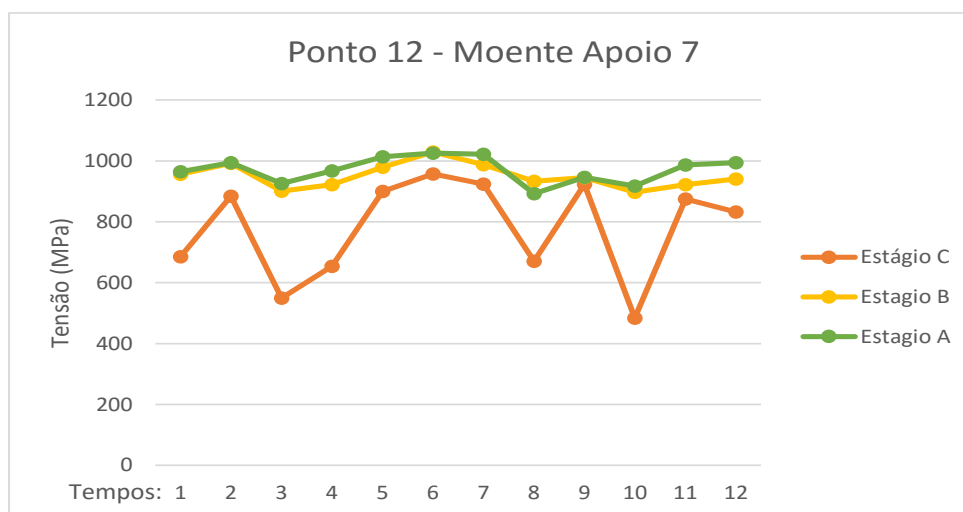
Figura 5.12 – Variação dos valores de tensões equivalentes no moente apoio 7.

Através da figura anterior é possível constatar que com três sobrealimentadores ativos, este ponto do veio de manivelas (Ponto 12, no moente de apoio 7) encontra-se sobre o efeito de tensões máximas na ordem dos 1000 MPa, o que poderá levar à plastificação localizada do veio. Contudo, dentro do ciclo de funcionamento e para cada regime de sobrealimentador, a gama de tensão aplicada no ponto de interesse não é muito elevada, i.e., a diferença entre o valor máximo e o valor mínimo aplicados durante todas as fases de funcionamento não é muito elevada, sendo este valor muito relevante para a

propagação de fendas por fadiga, a qual se verifica tão mais rapidamente quanto maior for o valor da gama de tensão.

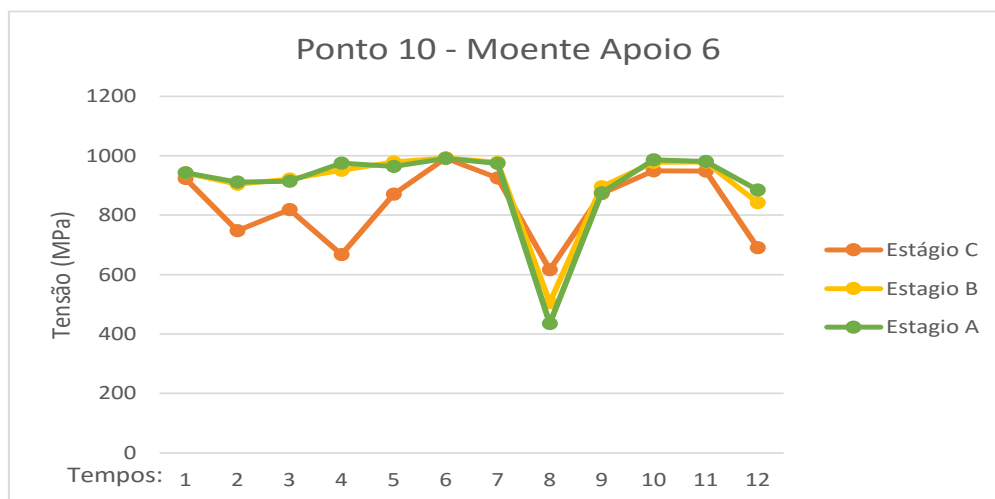
Figura 5.13 - Variação dos valores de tensões equivalentes no moente apoio 6.

Olhando para os registos recolhidos das falhas ocorridas nos veios de manivelas das fragatas (Capítulo 4), facilmente se conclui que a falha dá-se na maior parte dos casos no moente de apoio 6, o que, segundo este estudo, é confirmado através do gráfico da figura 5.13, sendo a sua razão de tensão ligeiramente inferior à do moente de apoio 7, mas com um tipo de comportamento idêntico. Os valores máximos aplicados são da mesma ordem de grandeza dos referidos no ponto 12/moente de apoio 7, mas a gama de tensão é, neste caso, muito superior, para um regime de funcionamento e considerando todas as fases de carregamento, o que tem como consequência um encurtar de tempo de vida à fadiga do veio naquela região e a possibilidade de ocorrência de fadiga de tipo oligocíclica, devido aos elevados valores de gama de tensão aplicados.

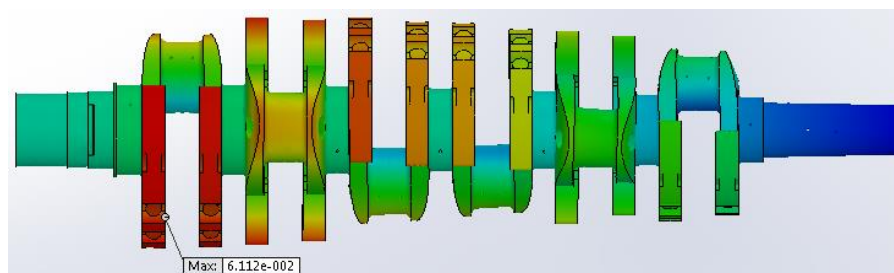
Figura 5.14 – Análise modal do veio.

A análise modal realizada foi feita sem qualquer tipo de carregamento imposto. Todas as restantes condições são semelhantes às análises anteriores. O resultado obtido encontra-se na figura 5.14. Os valores daqui resultante são referentes a AMPRES (amplitudes resultantes), com o valor máximo de 0,006112, situado no contrapeso do moente de manivela 1 para uma frequência de vibração igual a 76,563 Hz.

Através da figura 5.14 é possível constatar que existe uma deformação radial no veio que se acentua mais na zona junto ao extremo de potência deste, diminuindo lentamente consoante se progride no veio até ao extremo oposto. Este é o único modo de vibração que, de acordo com os resultados, pode coincidir com as frequências impostas pelo regime de funcionamento do motor. Os restantes 4 modos de vibração e correspondentes frequências de vibração estão apresentadas na tabela 5.8 e em Apêndice 4, as respetivas ilustrações da simulação, e como se poderá constatar, referem-se a valores que estão para além do regime de funcionamento do motor, incluindo o modo de ressonância relativo ao carregamento torsional.

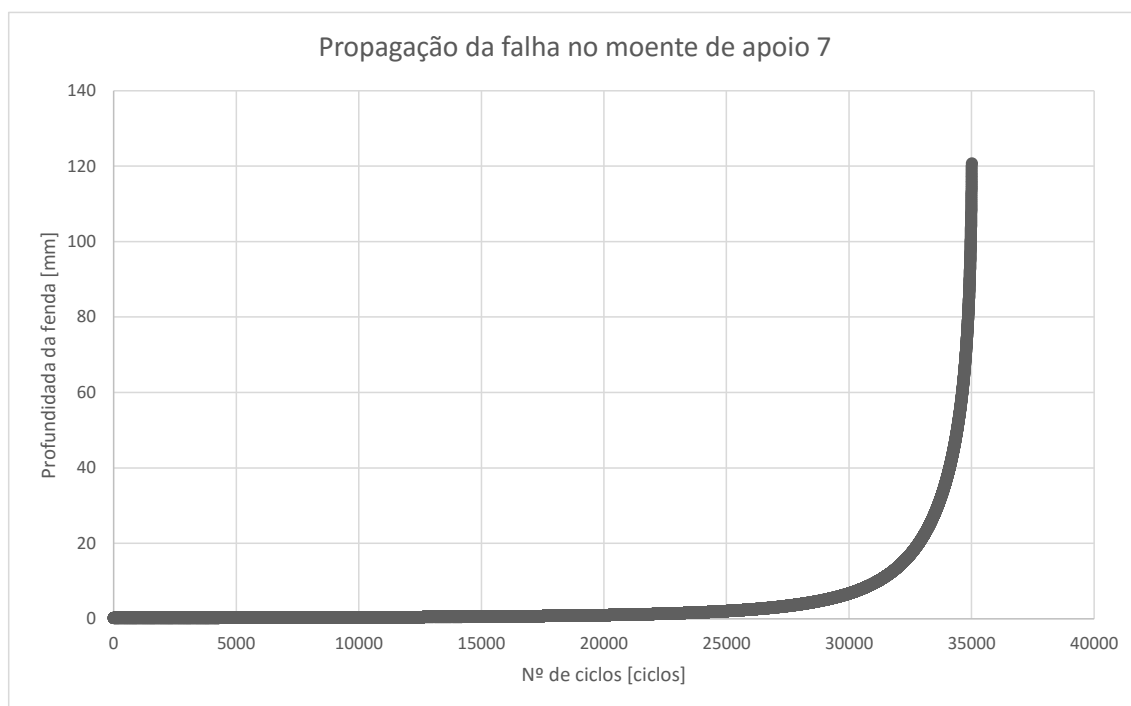
Figura 5.15 – Gráfico da profundidade da fenda em função do número de ciclos

Com base nas análises anteriormente efetuadas, apresenta-se a propagação da falha nos moentes de apoio 6 e 7. Nestes dois pontos do veio de manivelas, ambos apresentaram, respetivamente, 32800 e 35012 ciclos até à condição de falha pretendida (figura 5.15), bem como um $\Delta\sigma$ de 557,6 MPa e 545,6 MPa, respetivamente. Os restantes pontos estão presentes na tabela 5.9.

Através da tabela anterior é possível observar que os moentes de apoio 6 e 7 são os que apresentam o menor valor de $\Delta\sigma$, bem como os moentes de apoio 1, 4, 8 e 9. No que toca aos moentes de manivela, todos eles apresentam ciclos de vida muito inferiores aos moentes anteriores, devido ao seu raio, bem como ao elevado valor de $\Delta\sigma$. Deste modo é possível concluir que no veio de manivelas, os locais mais propícios a uma rápida propagação de falha será nos moentes de manivelas, sendo o ponto 5/moente de manivela 2 o local mais propício.

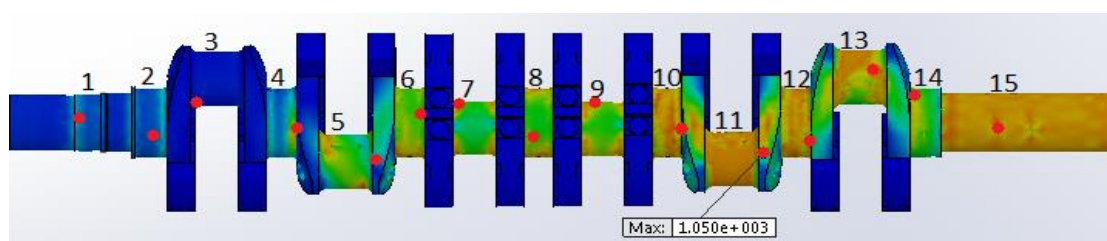
Figura 6.1 – Locais de recolha dos valores presentes na tabela 6.1.

Dos resultados obtidos é possível avaliar que existe um decréscimo das tensões equivalentes na maioria dos pontos de estudo do veio de manivelas, sendo bastante acentuado no moente da manivela 1, com uma diminuição de cerca de 11,4% em relação aos valores originais, bem como a diminuição da tensão máxima observável em todo o veio. Contudo, em alguns pontos as tensões induzidas mantêm-se ou inclusivamente sobem ligeiramente, mantendo-se em valores muito elevados.

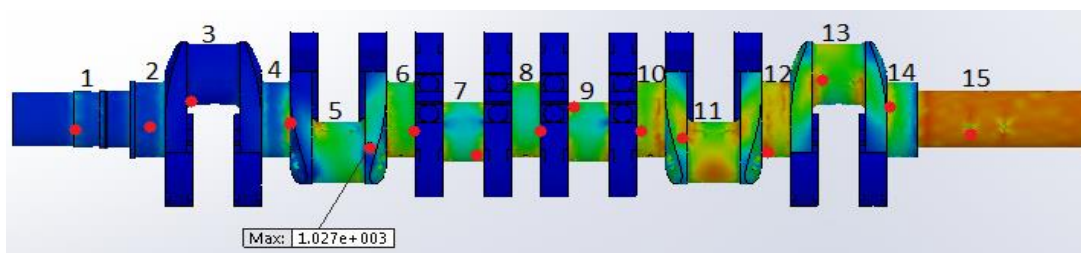
Figura 6.2 - Locais de recolha dos valores presentes na tabela 6.2.

Em comparação com a primeira alteração, é possível observar que existe um maior decréscimo dos valores de tensão, para cerca de 34,7% do valor original no moente de apoio 2. O mesmo acontece, ao valor máximo de tensão presente em todo o veio, que diminui consideravelmente e que altera o seu local de incidência. Deste modo é possível concluir que, para as forças atuantes no veio, este necessitava de ser redimensionado para fazer face às elevadas concentrações de tensão.

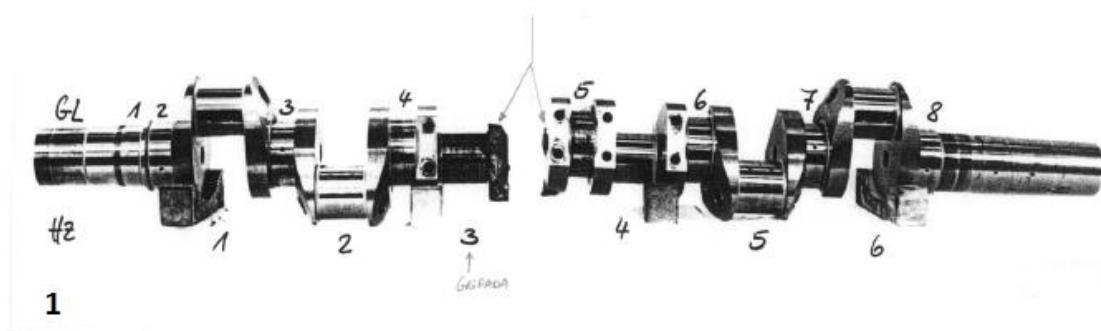
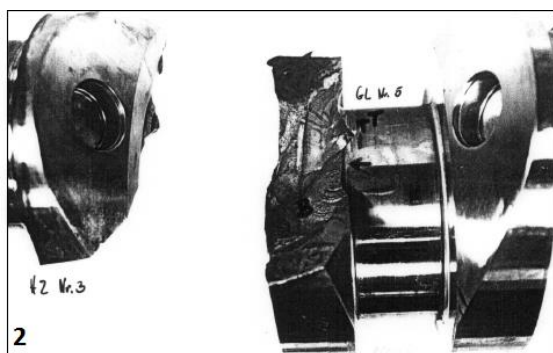
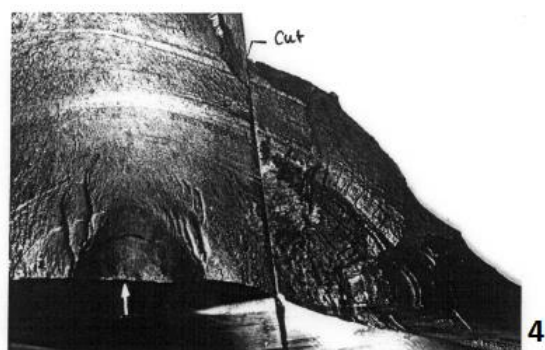
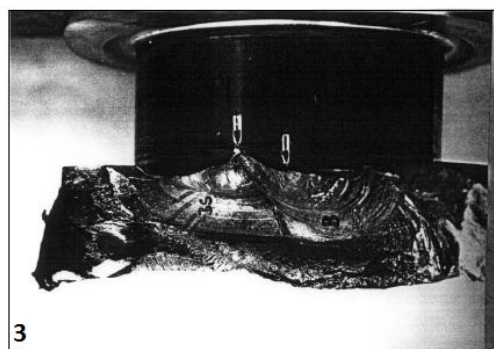
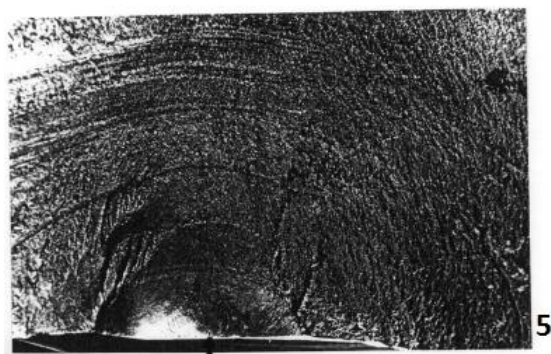
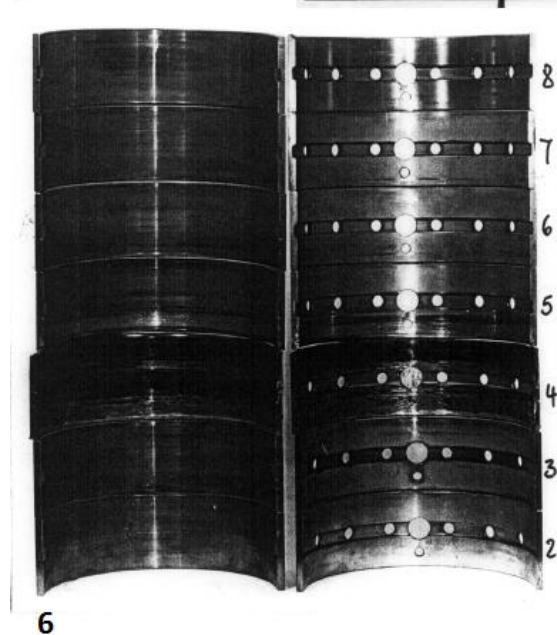
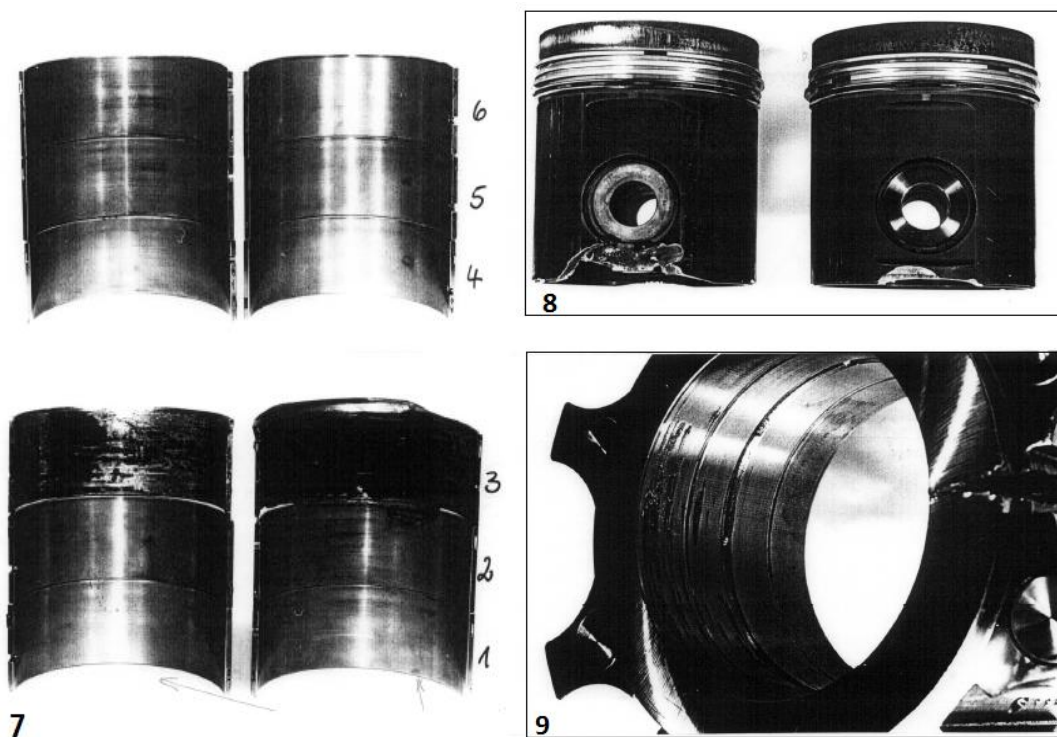
Anexo 1 – Alvares Cabral – 1992

1. Veio de manivelas fraturado;
2. Vista do local da fratura;
3. Origem da fratura;
4. Superfície da fratura;
5. Zona de iniciação;
6. Capas dos moentes de manivela;
7. Capas dos moentes de apoio;
8. Êmbolos do motor;
9. Amortecedor de vibrações.

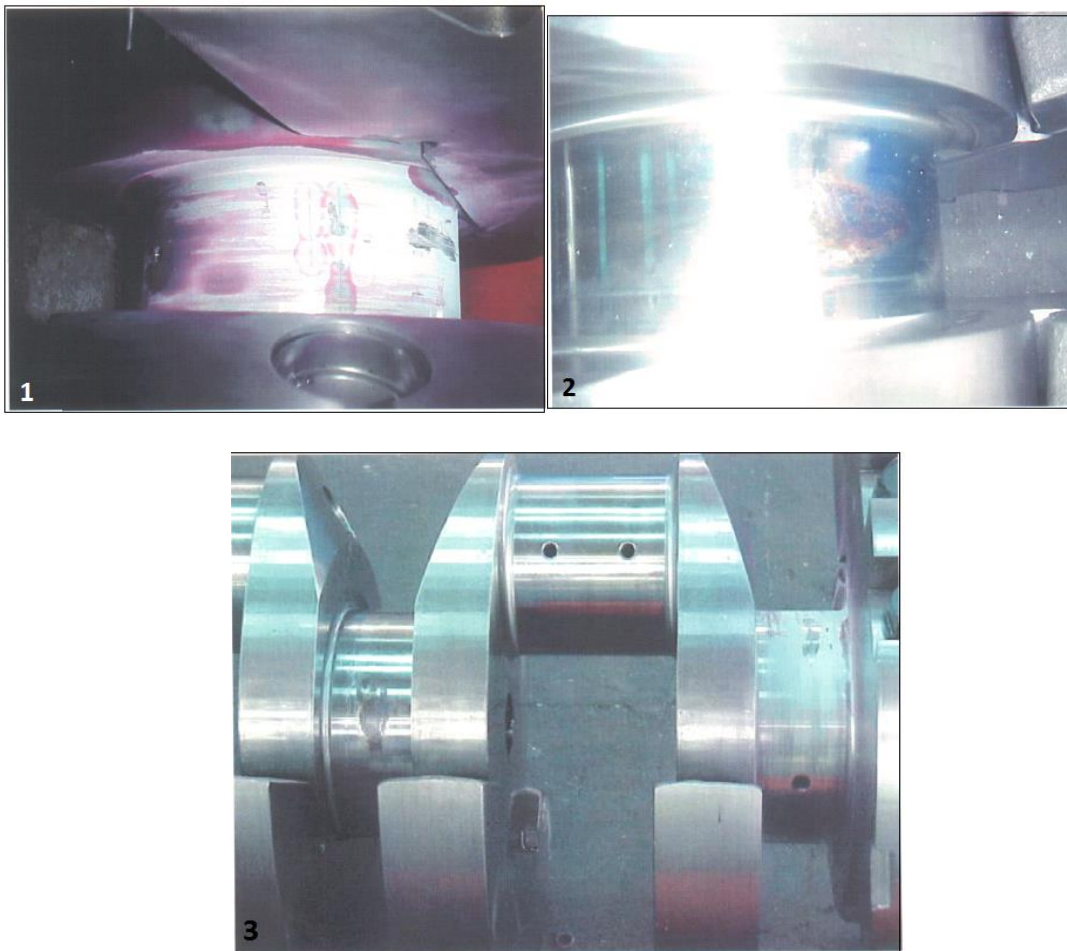
Anexo 2 – Alvares Cabral – 2004

1. Fissuras no moente de apoio;
2. Sinais de gripagem no moente de apoio;
3. Sinais de fissuras e gripagem do veio de manivelas.

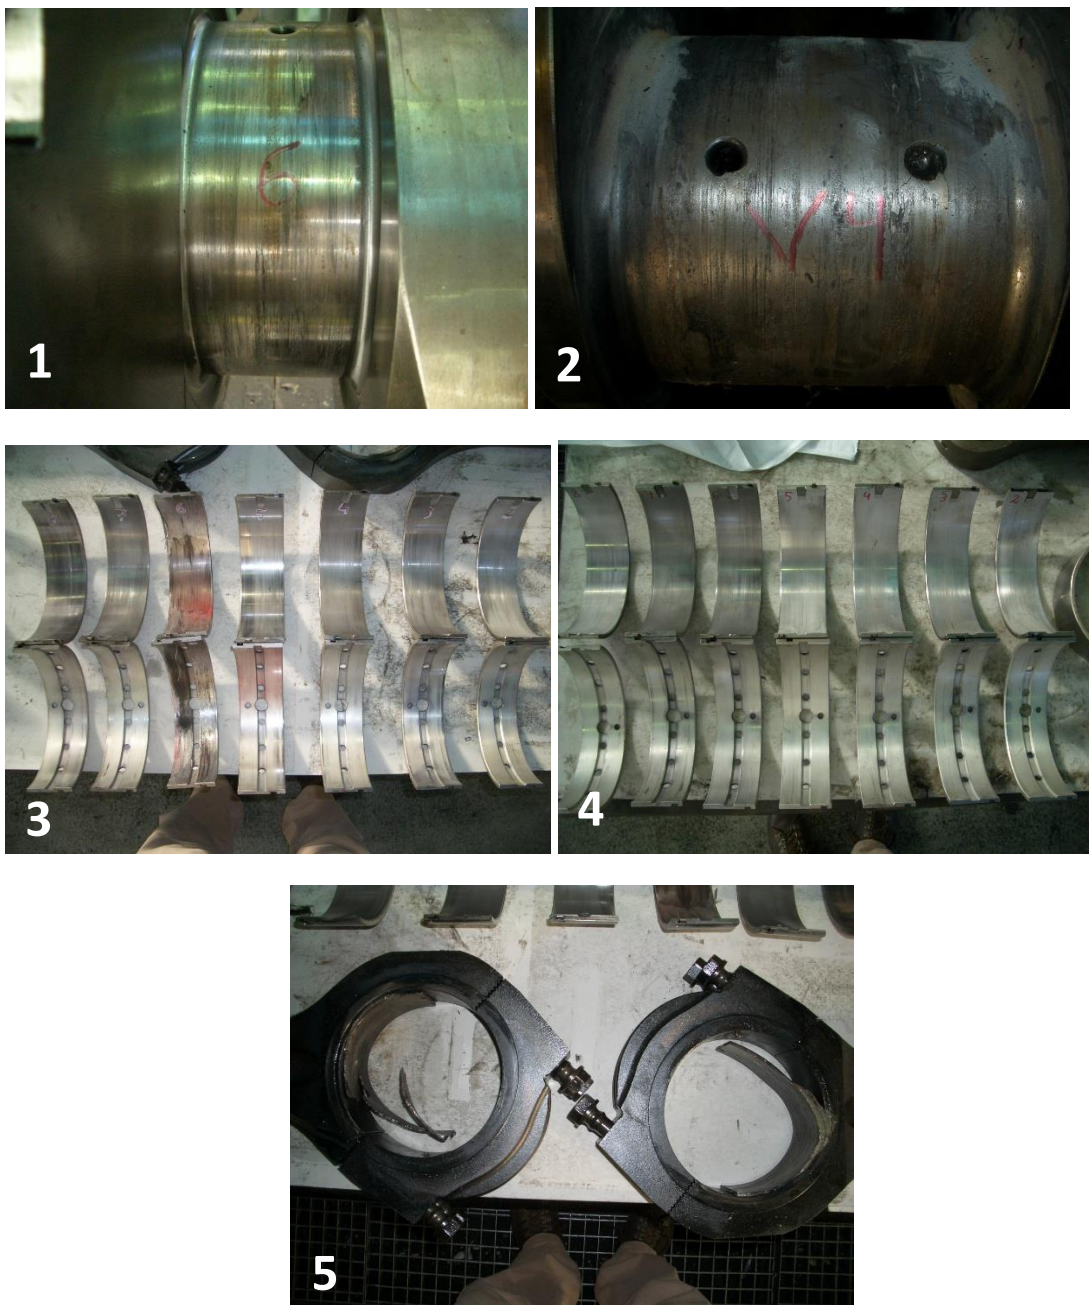
Anexo 4 – Corte Real – 2004

1. Moente de apoio nº 6;
2. Moente de manivela nº 4;
3. Capas dos moentes de apoio do motor de EB;
4. Capas dos moentes de apoio do motor de BB;
5. Tirantes dos êmbolos A4 e B4.

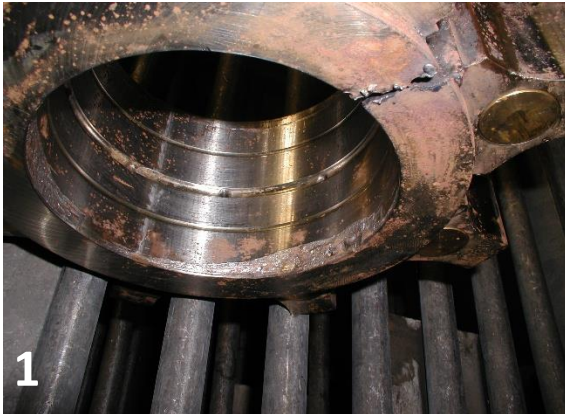
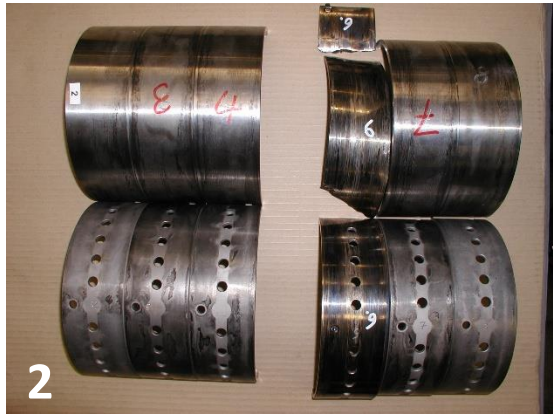
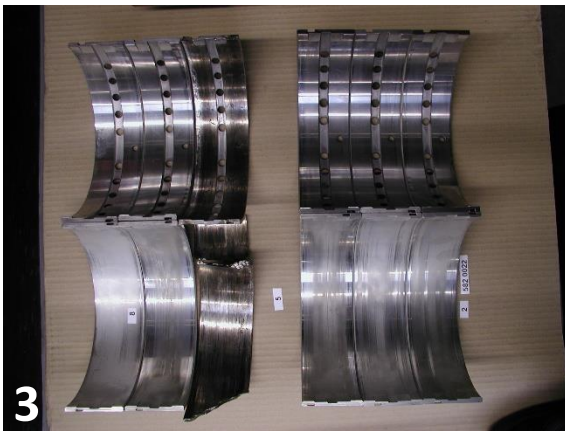
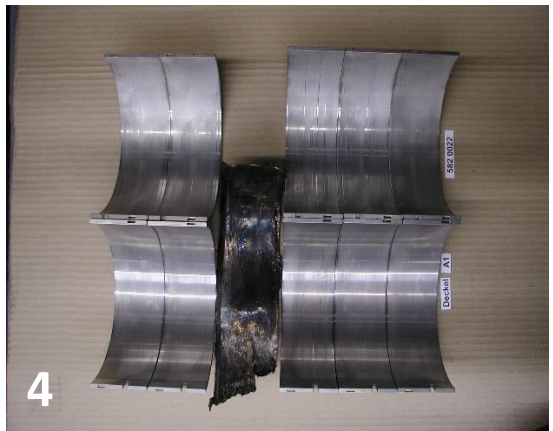
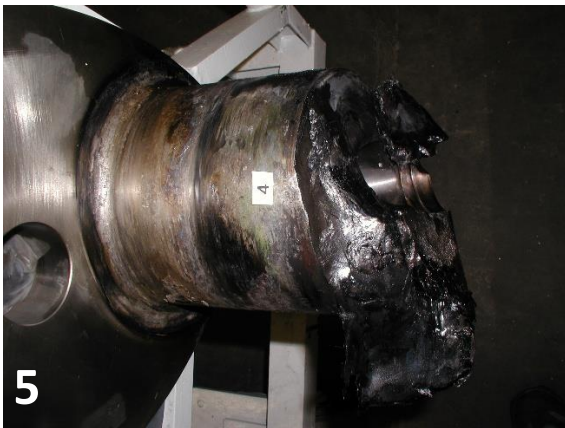
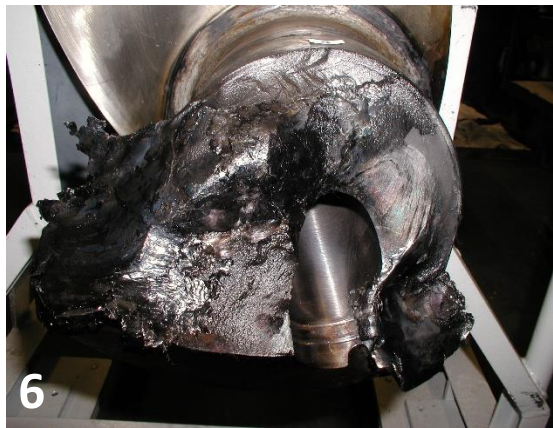
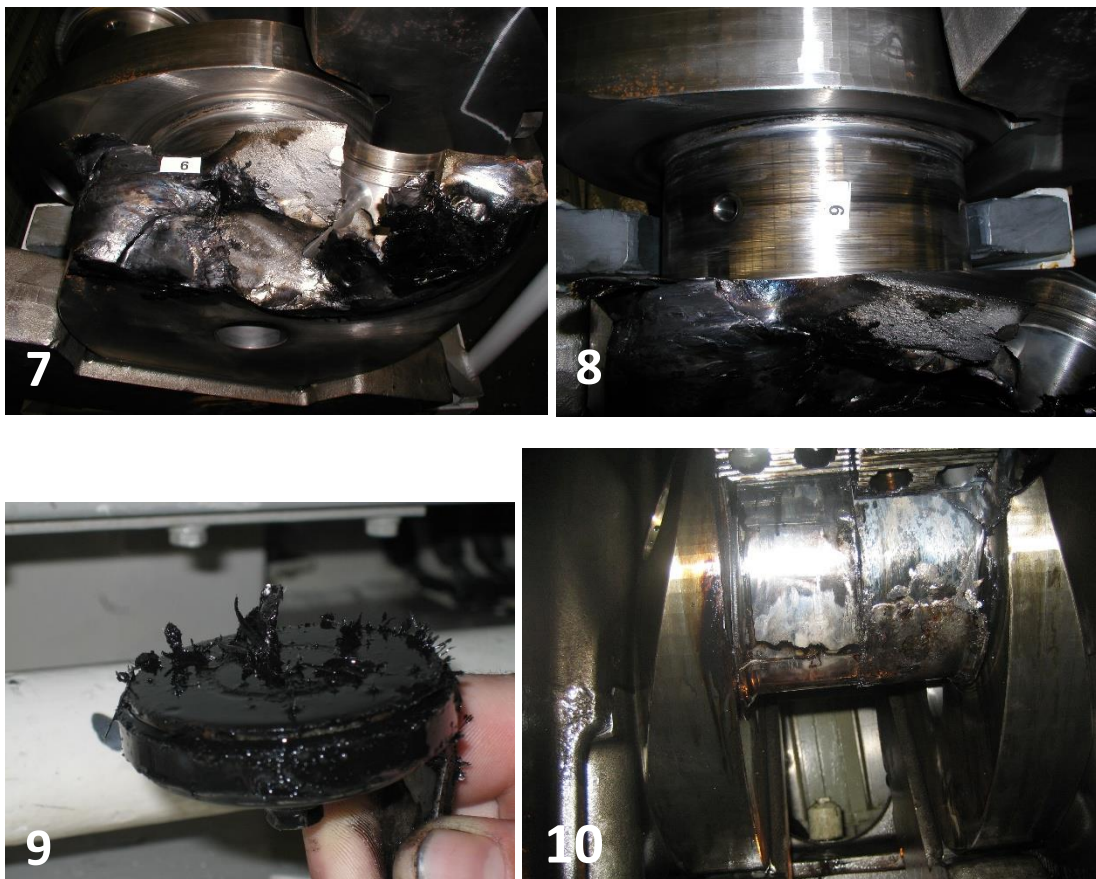
Anexo 5 – Corte Real – 2006

1. Amortecedor de vibrações;
2. Capas dos moentes de apoio (vista de fora);
3. Capas dos moentes de apoio (vista de dentro);
4. Capas dos moentes de manivelas;
5. Moente de manivela nº 4 (vista lateral);
6. Moente de manivela nº 4 (vista frontal);
7. Zona de fratura no braço entre o moente de manivela nº 4 e o moente de apoio nº 6;
8. Moente de apoio nº 6;
9. Partículas metálicas nos canais de lubrificação do veio de manivelas;
10. Moente de manivela nº 4.
